「事故事例・ヒヤリハット集」

ダイヤモンド工事業協同組合

一般社団法人
日本コンクリート切断穿孔業協会

事故事例集

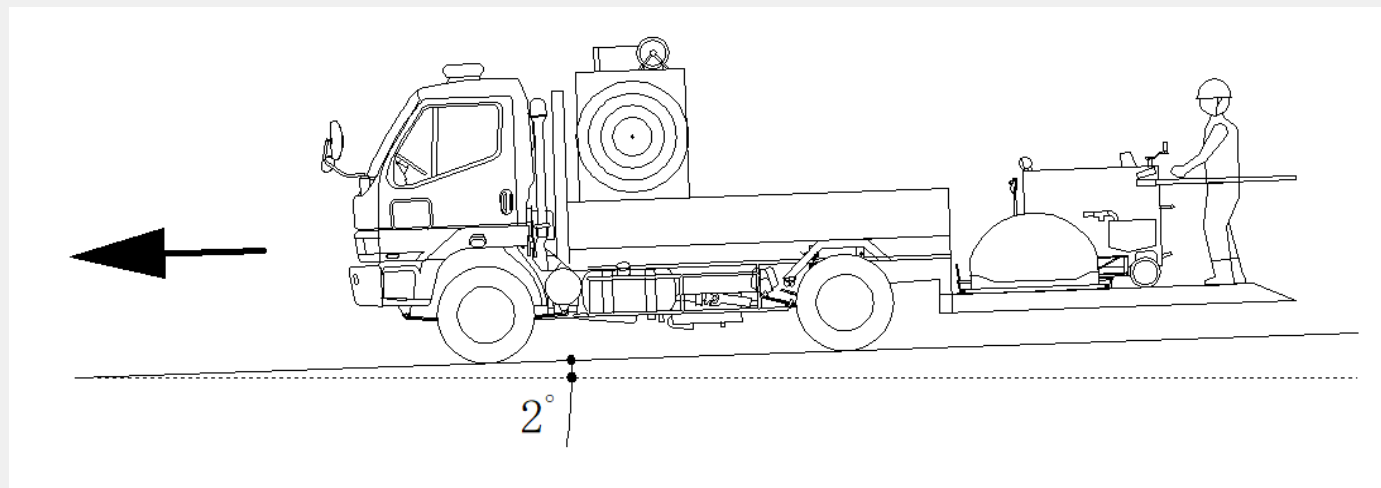
事故事例 カッター工事

事故の型 挟まれ・はさまれ（機械の落下による）

現場駐車場で、荷台からカッターマシンを降ろそうとゲートを下げた際、パーキングブレーキがかかっておらず機械が動き出し、そのまま落下して操作パイプに足を挟まれ負傷した。

機械積み降ろし作業前にパーキングブレーキの作動確認を行わなかった確認不足。

積み降ろし作業前にパーキングブレーキの作動確認を必ず行い、機械が動かない状態を確認してから作業することを徹底する。

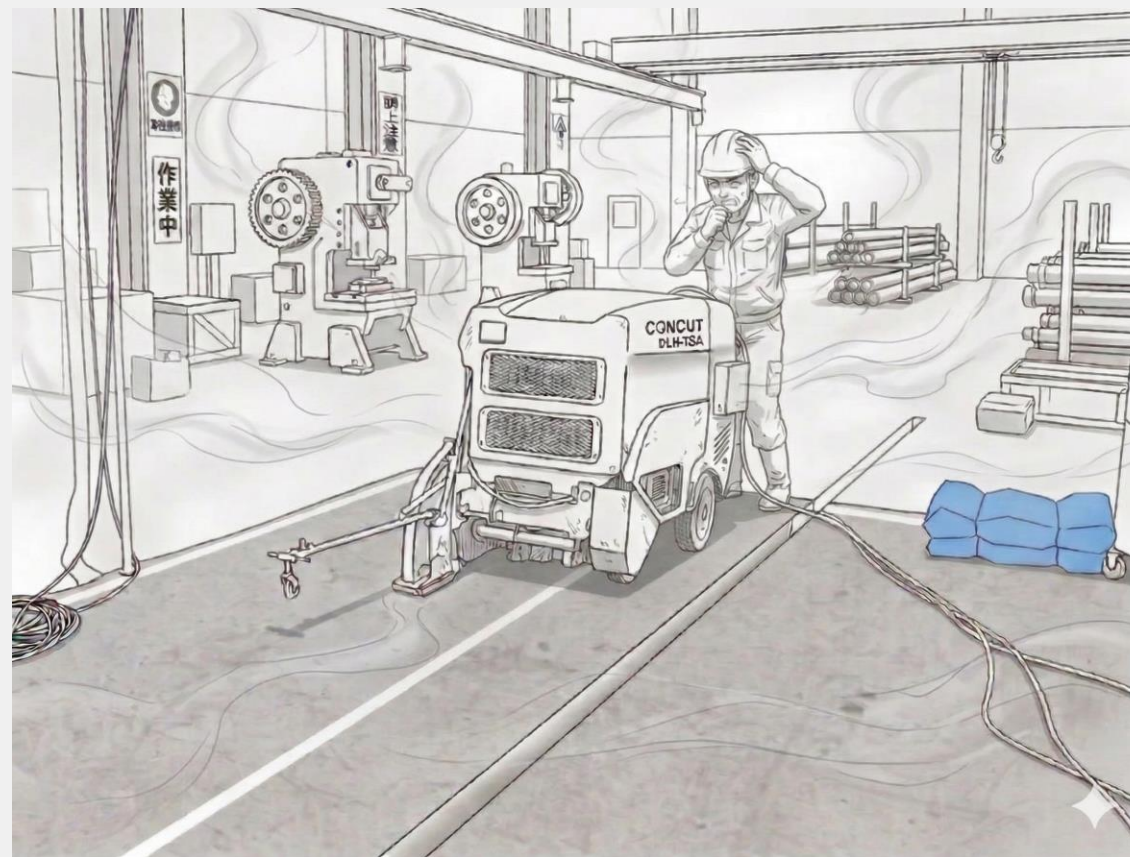
事故事例 カッター工事

事故の型 換気不足

コンクリートカッター機にて工場内の土間スラブを切断していたが、建屋が狭く室内の換気設備が不十分だった為、カッターオペレーター及び周囲作業員がコンクリートカッター機の排気ガスを吸い込み頭痛を発症した。

工場の特質上、出入口及び各所窓を開けて換気しながらの作業が出来ず、仕方なく顧客の条件を受け入れて切断作業を行った。

排気ガスに対する換気の必要性を顧客に十分に説明し、対応を協議する。
どうしても換気が不可能な場合は電気カッターによる切断を提案する。

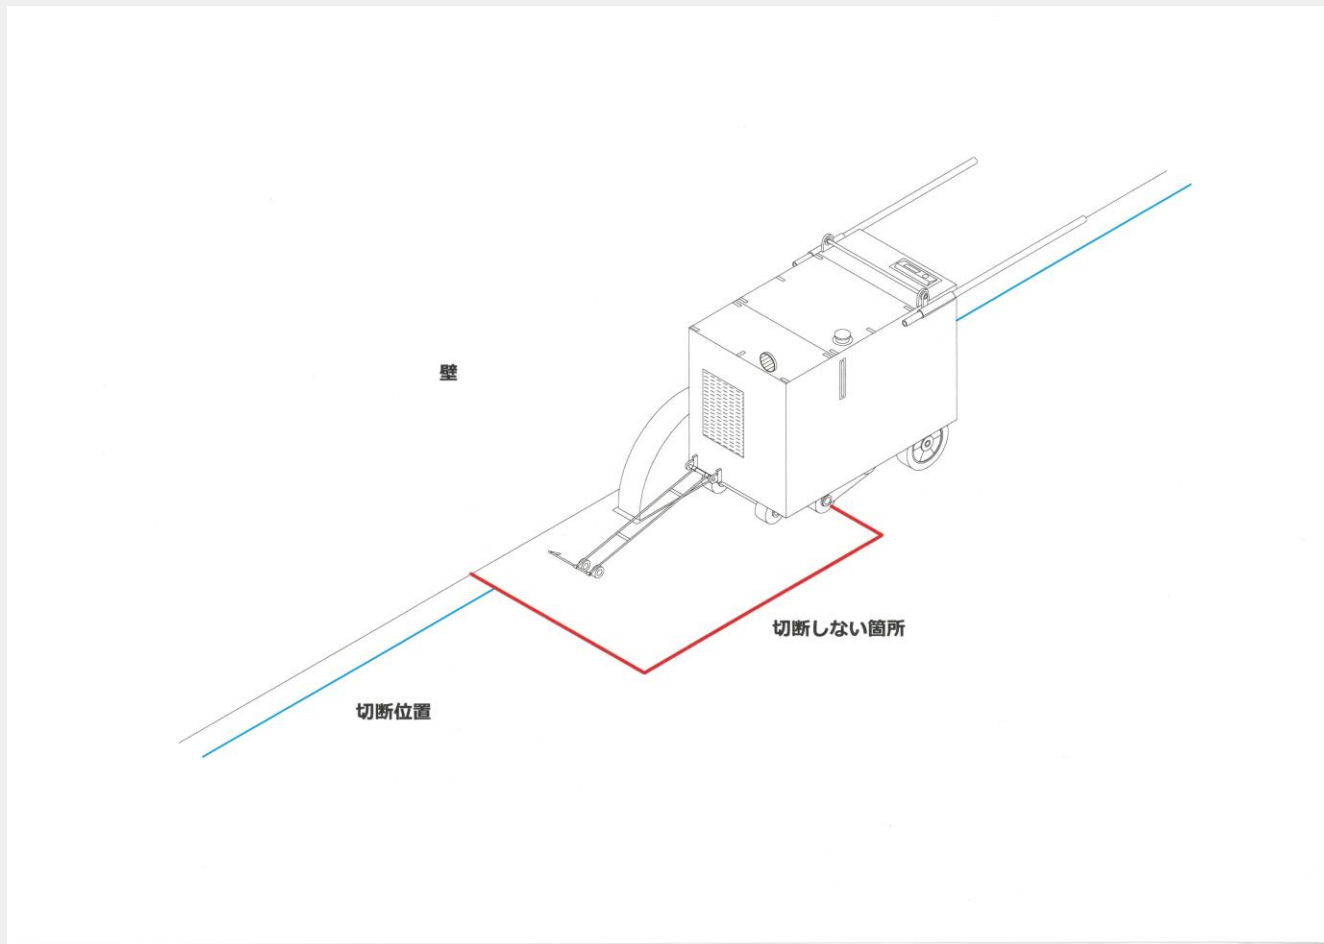
事故事例 カッター工事

事故の型 不注意

現場で切断箇所・切断しない箇所を確認して、切断しない箇所を赤スプレーで印を付けて、切断中、壁際にカッター機が引っ張られた為、機械を制御する方に集中してしまい、赤スプレーの印を見落としてしまい、切断してはいけない場所を切断してしまった。

作業員の注意力に任せた作業方法で切断作業を行い、ヒューマンエラーにより赤スプレーを見落としてしまった。

切断しない箇所をカラーコーン、バリケード等で囲み、「地下埋設物切断注意」などの看板を設置して、作業員の注意力に任せず物理的に切断できない処置を行う。

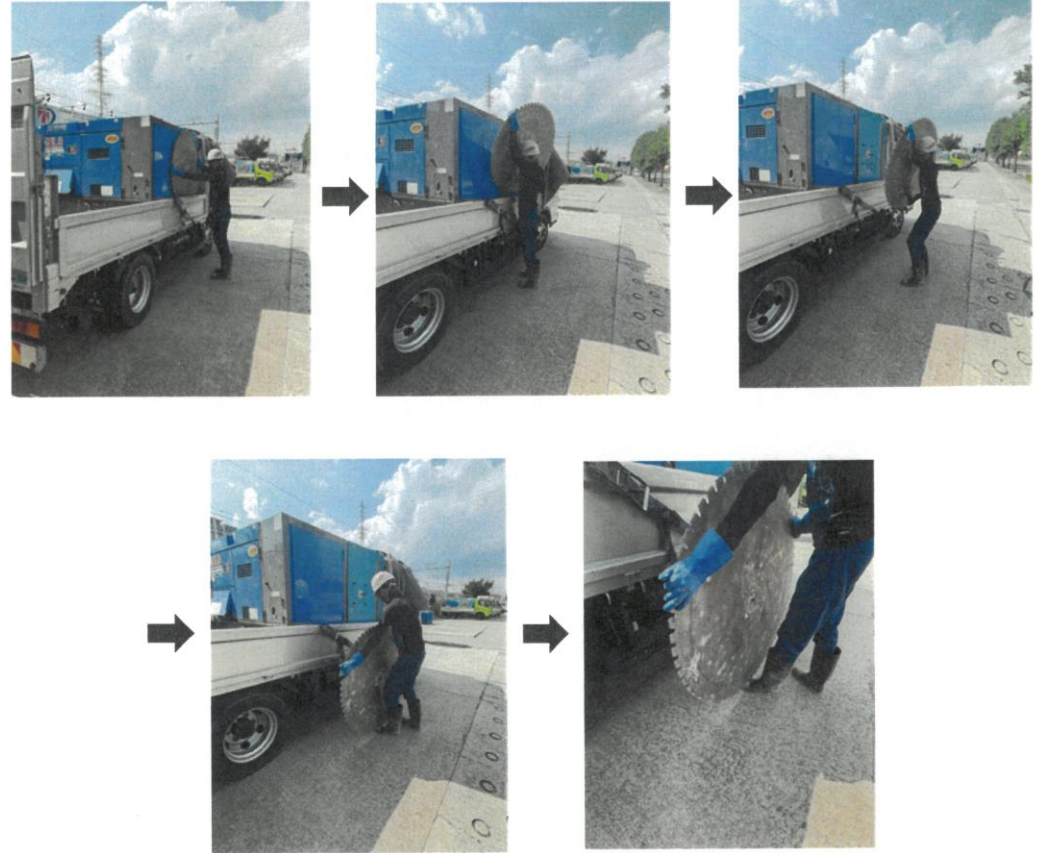
事故事例 カッター工事

事故の型 落下

ウォールソーブレードをトラックから降ろす際に誤って手を滑らせブレードが足の甲に落下して骨折した。(ブレードはトラック荷台の水タンク横に掛けてあった。)

直径の大きなブレードを取り外す際に単独作業にて行い、バランスを崩しブレードを落下させてしまった。
サイドのあおりを閉じたままブレードを持ち上げて降ろそうとした為バランスを崩した。

重量のある直径の大きなブレードは複数作業にて行う。
サイドのあおりは必ず開いてブレードを外しやすい状態にして取り外す。

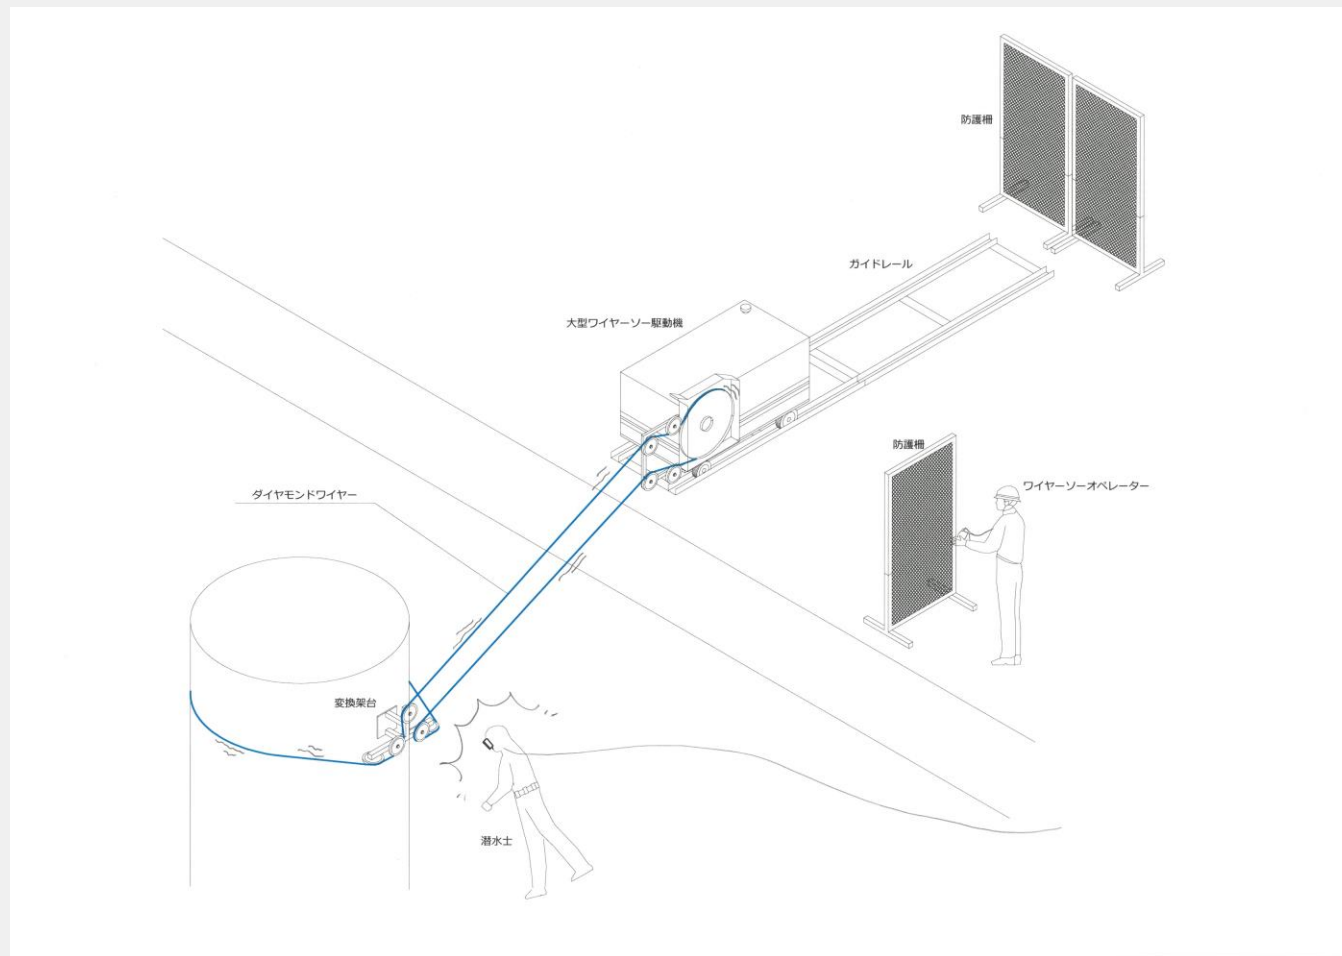
事故事例 ワイヤソー工事

事故の型 挟まれ巻き込まれ

大型ワイヤソーにて、水中構造物の水中切断工事において潜水士により、変換架台・ダイヤモンドワイヤーを設置して地上の大型ワイヤソー駆動機により切断をする際に潜水士が退避していない状況で切断を開始しそうになってしまった。

ワイヤソーオペレーターと潜水士の意思の疎通が取れておらず、切断開始時のルールが明確になっていない事によるコミュニケーション不足によって起きた重大災害につながる非常に危険な作業である。

作業手順書に切断開始時の合図の方法(無線による確認及び潜水士が海面に顔を出し目視による確認)を明確にする。
作業手順書をワイヤソーオペレーター、潜水士を含めた作業員全員に周知徹底する。

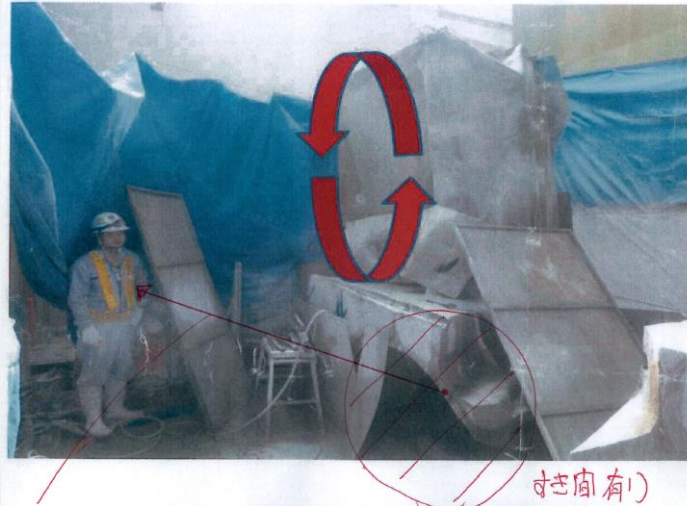
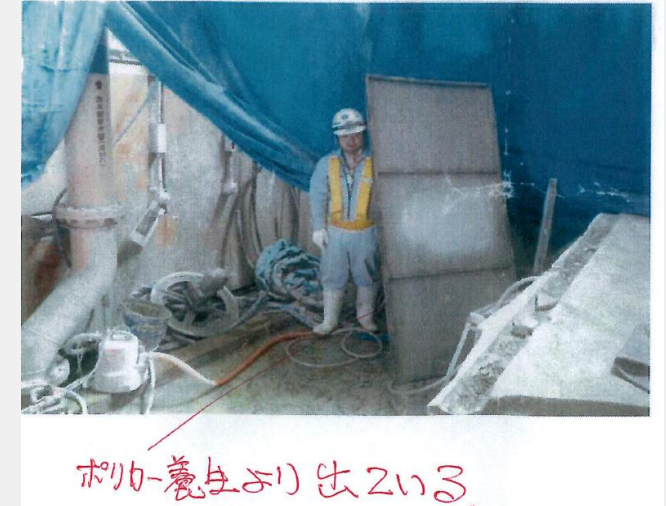
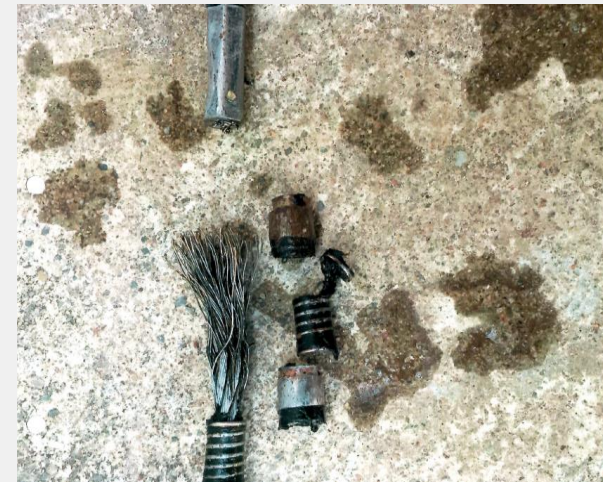
事故事例 ワイヤソー工事

事故の型 飛来・落下（破断物の飛来）

切断ブロックのワイヤソー2次切断作業中、ワイヤーが破断し、ビーズとスプリングが飛散してオペレーターの左胸に当たり負傷した。

ワイヤソーマシン周囲の全面養生に隙間があり、オペレーターがポリカーボネート養生の外に出ていた。

ポリカーボネート養生外に出ている。

作業手順を遵守し、ワイヤソー周囲の全面養生を隙間なく行うとともに、切断作業中はオペレーターはポリカーボネート養生内から出ない。

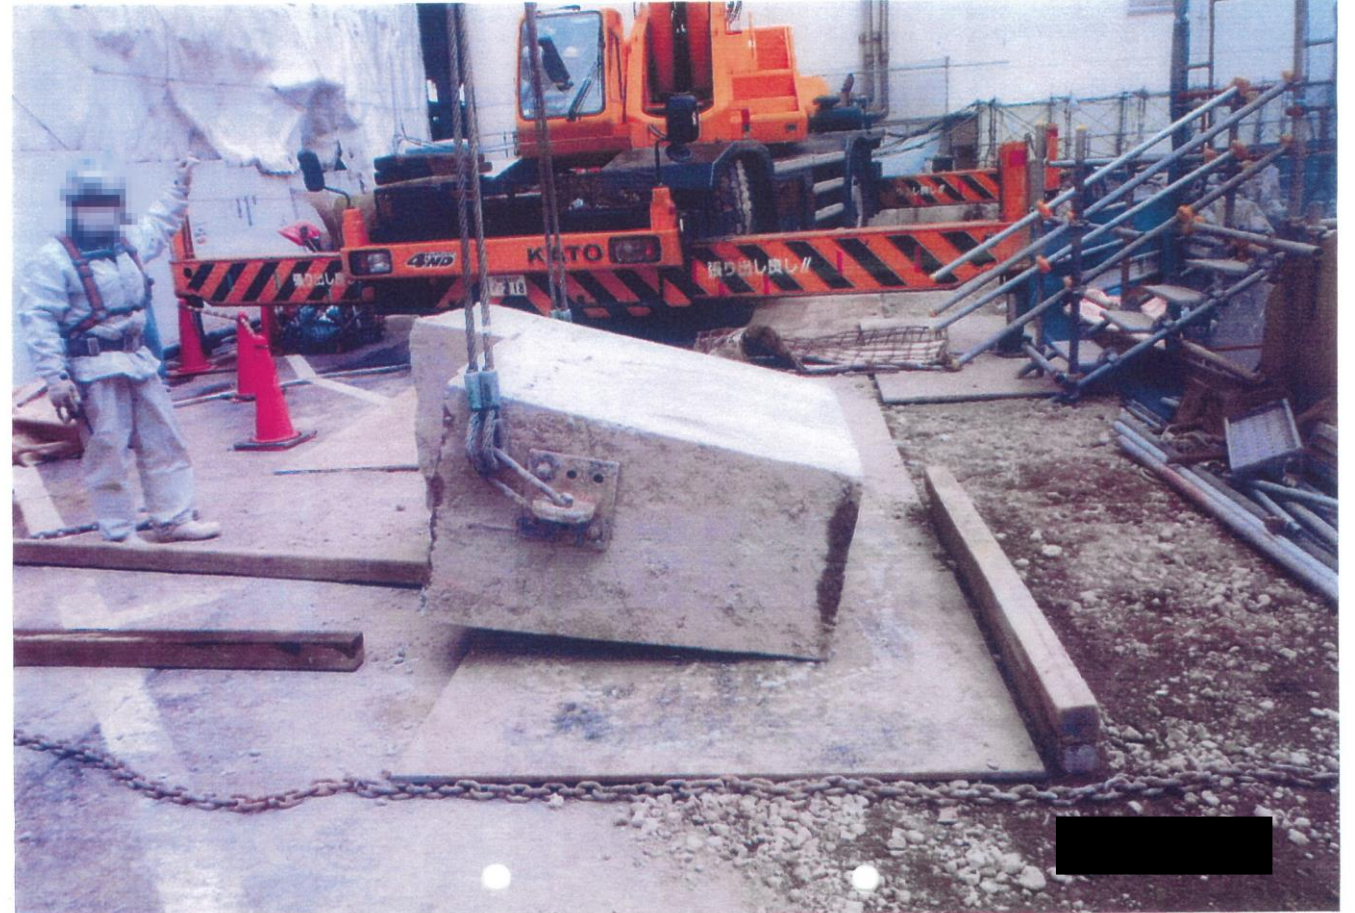
事故事例 ワイヤーソー工事

事故の型 挟まれ巻き込まれ

ワイヤーソーにて切断した地中梁ブロックを玉掛けし、安定方向に90°回転させるために、地中梁ブロック下部端部にバタ角を設置してクレーンを回転方向に旋回しながら巻き下げをしていた際に地中梁ブロックが不意に振れて、補助作業員が無意識に押さえようとした時、玉掛ワイヤーとシャックルの間に手を挟まれ右手薬指・中指を骨折・裂傷した。

- ①補助作業員は荷振れやワイヤーへの接触リスクについて周知・確認がなされていなかった。
- ②本来は補助作用員は3.0m以上離れて合図をするとゆう事が実施されていなかった。

作業当日の現地KYにて玉掛方法、手順を再度確認して危険度の高い作業と全員周知徹底する。
切断ブロック回転時は、合図者及び補助者は3.0m以上離れて合図を送る。
合図者と補助者の合図を明確にして作業する。

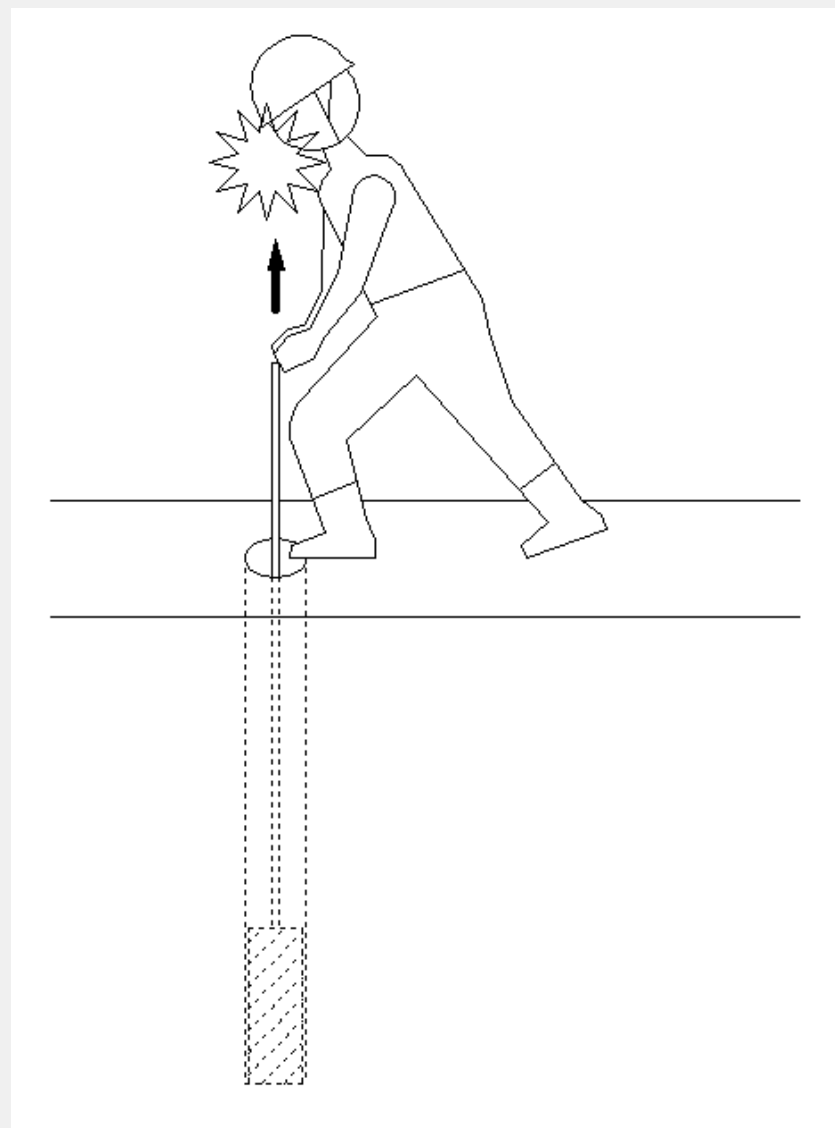
事故事例 コアドリル工事

事故の型 飛来・激突（工具の反動による）

Φ160・1200Lの下向きコアドリル穿孔後、詰まったコアを回収するため、アダプター内に長キリを差し込みクサビ代わりにして引き上げたところ、反動で長キリが跳ね上がり顔面に当たり負傷した。

狭隘な作業環境と確認不足のまま不適切な方法でコア詰まりを除去し、反動が発生した。

コア詰まり時は適正手順・専用工具を用い、十分な作業姿勢を確保するとともに、保護具の着用を徹底する。

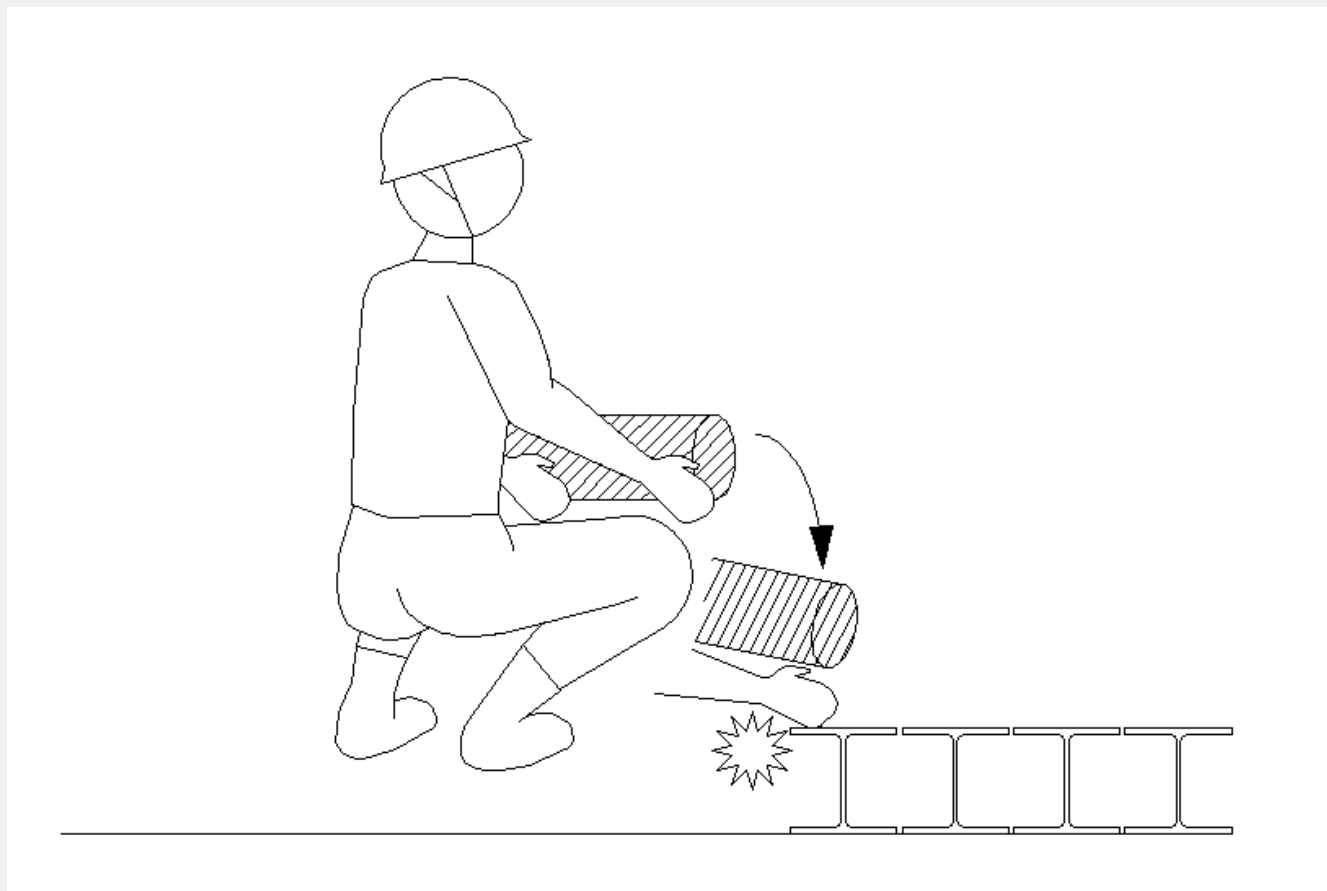
事故事例 コアドリル工事

事故の型 挟まれ

穿孔後のコアガラを持ち上げようとした際、ノ口により滑り落ちそうになったため、とっさに手を出したところ、コアガラとアングルの間に手を挟まれ負傷した。

ノ口が付着したコアガラを、狭隘な環境で無理な持ち方をしたため滑落し、とっさに手を出して挟まれた。

コアガラのノ口を除去してから作業を行い、十分な作業スペースを確保したうえで、挟まれの危険がない持ち方・手順を徹底する。

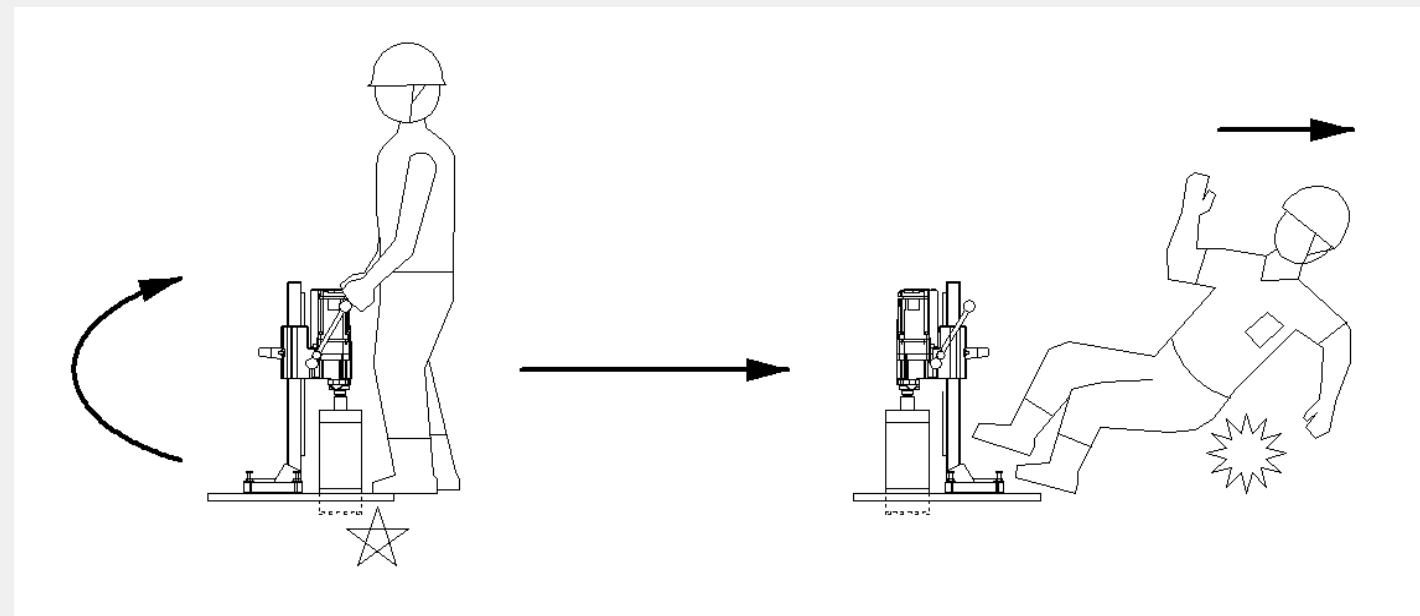
事故事例 コアドリル工事

事故の型 転倒・激突

アスファルトコア削孔中、冷却水不足によりビットがくわれ、フットベースが回転して作業者が飛ばされ、ボルトに足をぶつけ負傷した。

冷却水の供給不足によりビットが噛み込み、機械の不意な回転を招いた。

削孔前および作業中の冷却水供給を確実に確認し、異常時は直ちに作業を中止する。

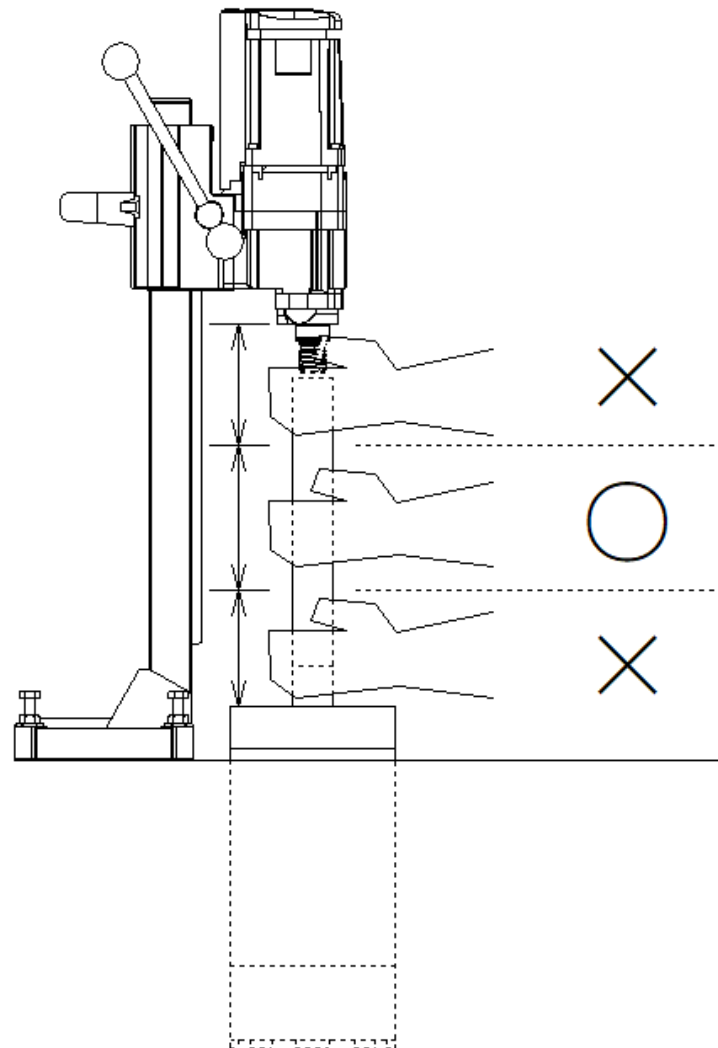
事故事例 コアドリル工事

事故の型 挟まれ・巻き込まれ

コアドリル作業中、アダプター先端を左手で持ったままマシンロッド部に近づけてスイッチを入れ、ロッドとチューブを取り付けようとした際、回転部にゴム手袋が挟まれ巻き込まれた。

作業手順の理解不足により、回転部に手を近づけた状態でスイッチを操作するという不安全行動を行った。

チューブ装着時はケーシング中ほどを持ち、スイッチに触れず停止状態で根元近くまで手で挿入することを徹底し、未経験者には作業手順の教育・指導を行う。

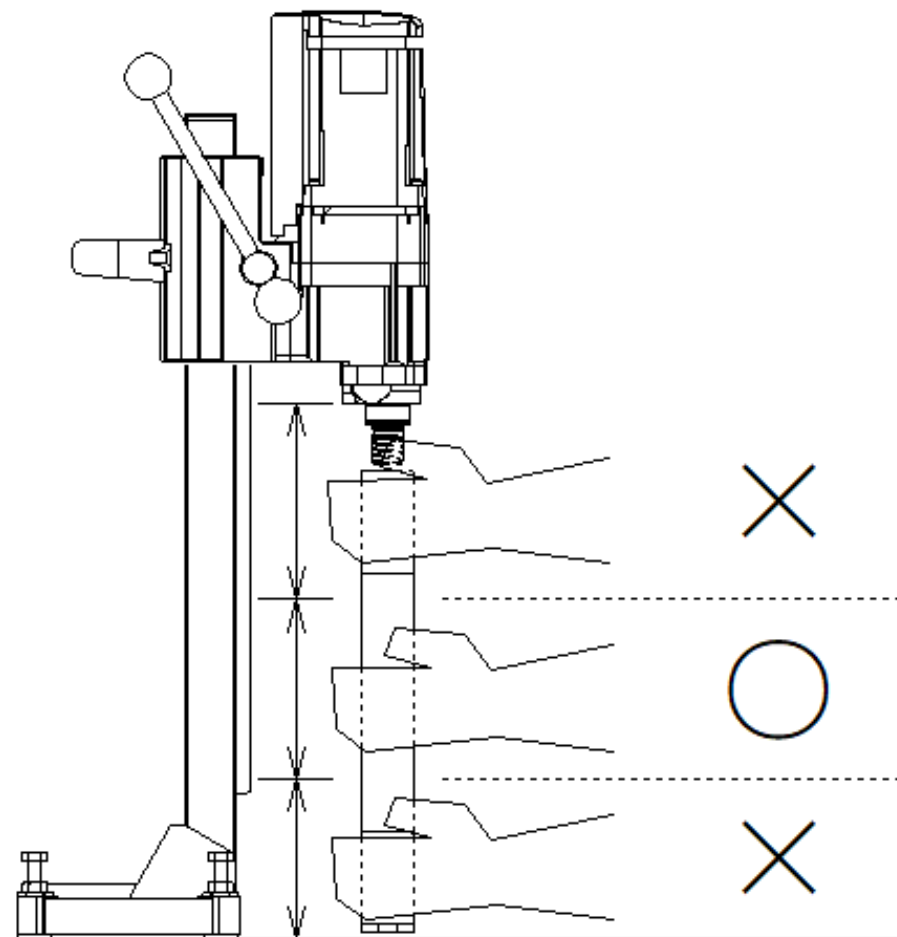
事故事例 コアドリル工事

事故の型 挟まれ・巻き込まれ

ホームドア設置に伴うコア抜き作業中、φ260削孔後に重ね削孔用のφ50ビットへ交換する際、電源投入のタイミングを誤り、ビットとスピンドルの間に手袋が挟まれ、左手指を負傷した。

ビット交換作業時に電源停止の確認を行わず、回転部付近で手袋を着用したまま作業したことによる不安全行動。

ビット交換時は必ず電源を遮断・停止確認したうえで作業を行い、作業前の指差呼称と教育を強化する。

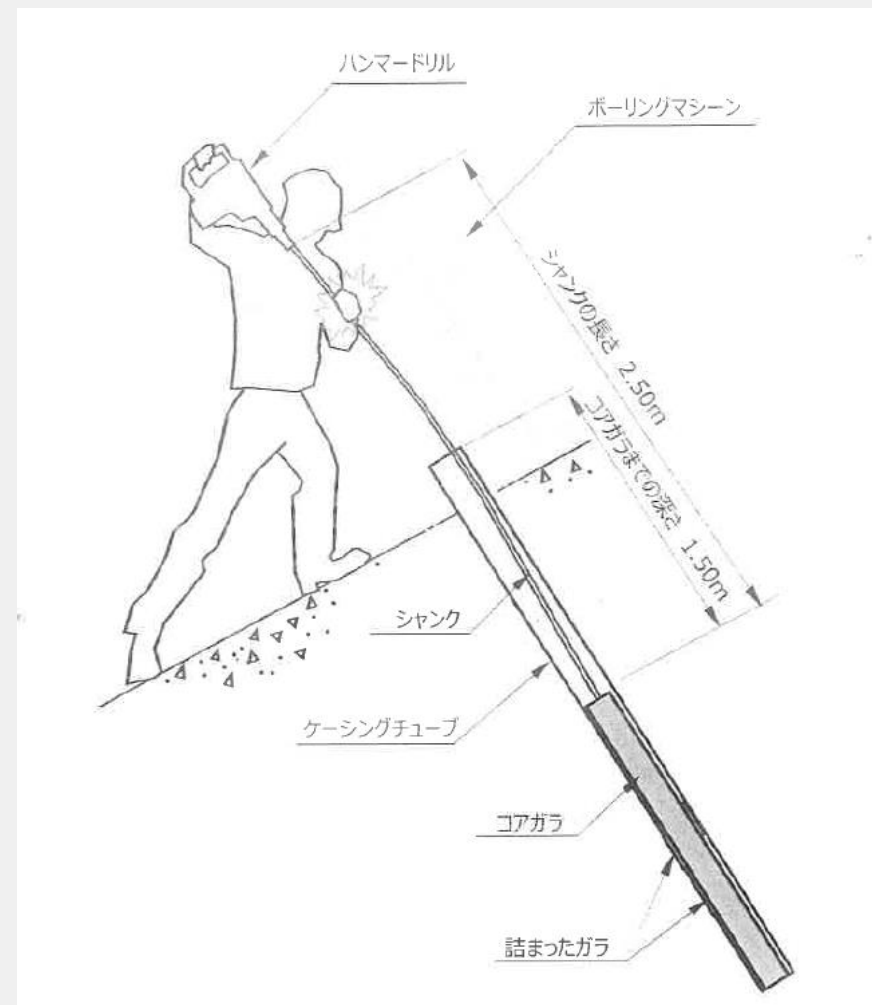
事故事例 コアドリル工事

事故の型 巻き込まれ・挟まれ

Φ150・3000Lの穿孔完了後、コア回収作業中にハンマードリルの延長として使用していたシャンクがぶれたため、手で押さえたところ、回転中のシャンクに手が巻き込まれ負傷した。

回転部が動作中であるにもかかわらず、ぶれを手で押さえるという不安全行動を行った。

回転部が動作中は手を近づけず、ぶれが発生した場合は必ず停止してから調整することを徹底する。

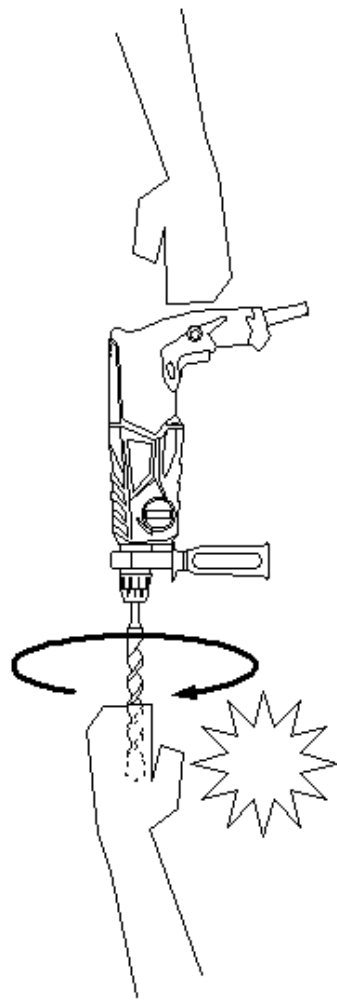
事故事例 コアドリル工事

事故の型 巻き込まれ・挟まれ

吊り足場内で耐震補強部材（鋼製ブラケット）架設用アンカーの削孔作業中、ハンマードリルを作業台上に持ち上げた際に誤ってスイッチが入り、回転したドリルに左手が巻き込まれ負傷した。

電源を遮断せずに回転部をつかむという不安全行動に加え、意図せず電源スイッチが入る構造であった。

工具の持ち替え・移動時は必ず電源を遮断する手順を徹底するとともに、スイッチの誤操作防止構造への改良と作業手順教育を行う。

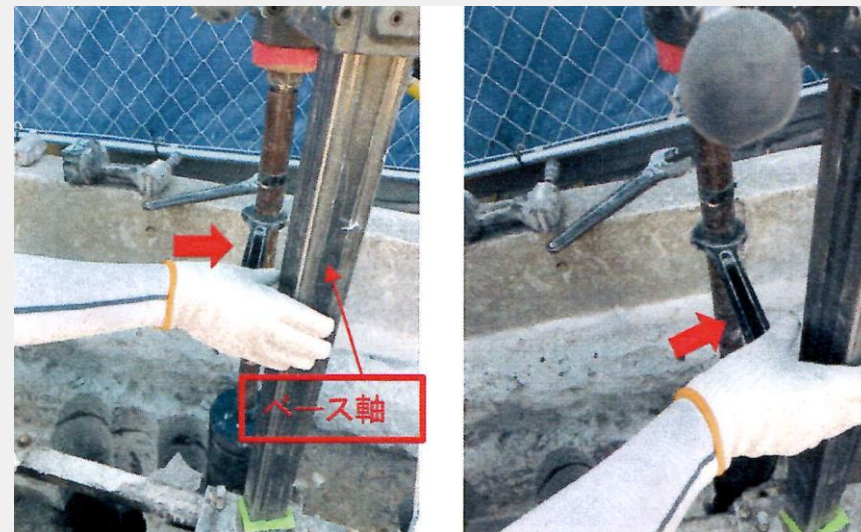
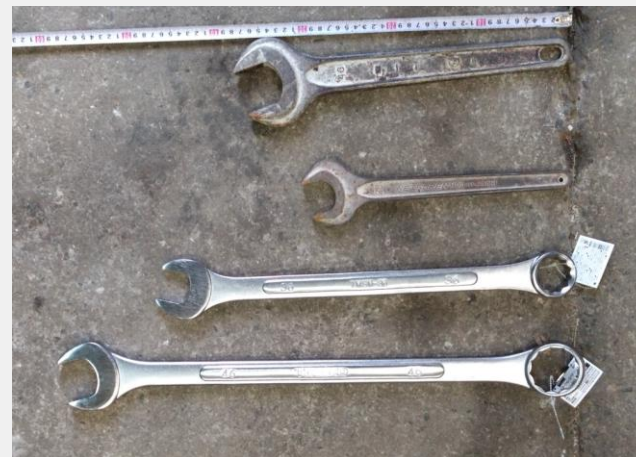
事故事例 コアドリル工事

事故の型 挟まれ

コア削孔後、チューブをコアマシンから外す作業中、固着したロッドをスパナで回した際に外れ、勢いでスパナとコアベース軸の間に右手親指を挟み負傷した。

固着部を無理に力任せで回し、指を挟まれる位置に手を置いたまま作業した不安全行動。

慌てず無理な力を加えずに作業を行い、指を挟まれる位置に手を入れないよう長いスパナ等の適正工具を使用する。

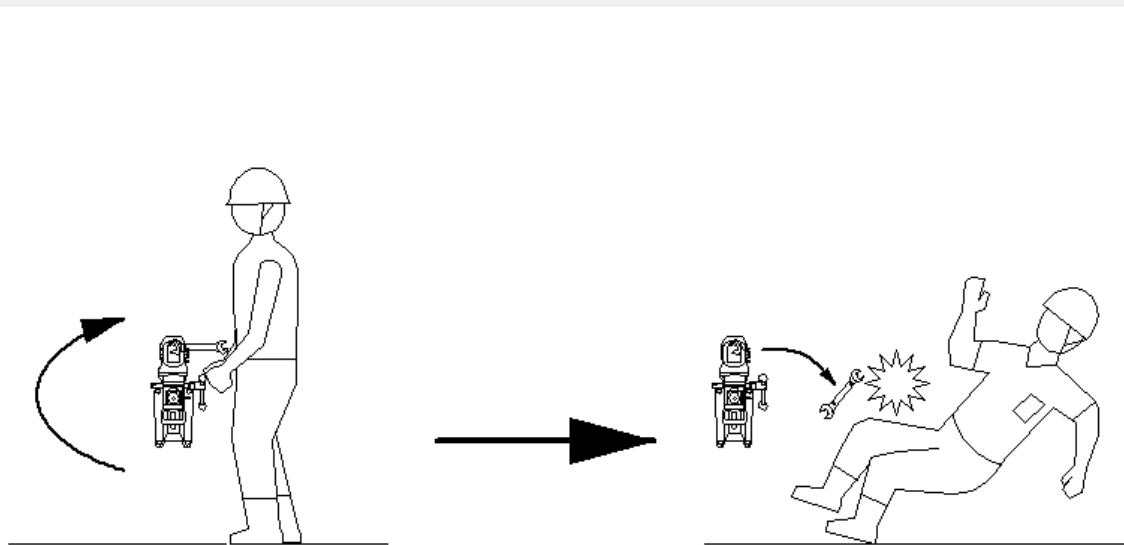
事故事例 コアドリル工事

事故の型 飛来・激突（工具の回転飛来）

コア削孔中に鉄筋へ噛み込みが発生したため一度停止し、スパナで鉄筋を外した後に再起動したところ、スパナを外し忘れたまま稼働させてしまい、回転したスパナが左太ももに当たり負傷した。

作業を急ぐあまり、工具取り外しの確認を行わず再起動したことに加え、経験不足による思い込み作業を行った。

再起動前に工具・障害物の取り外し確認を必ず行い、慌てず手順を守るとともに、未経験者への教育と指差呼称による確認を徹底する。

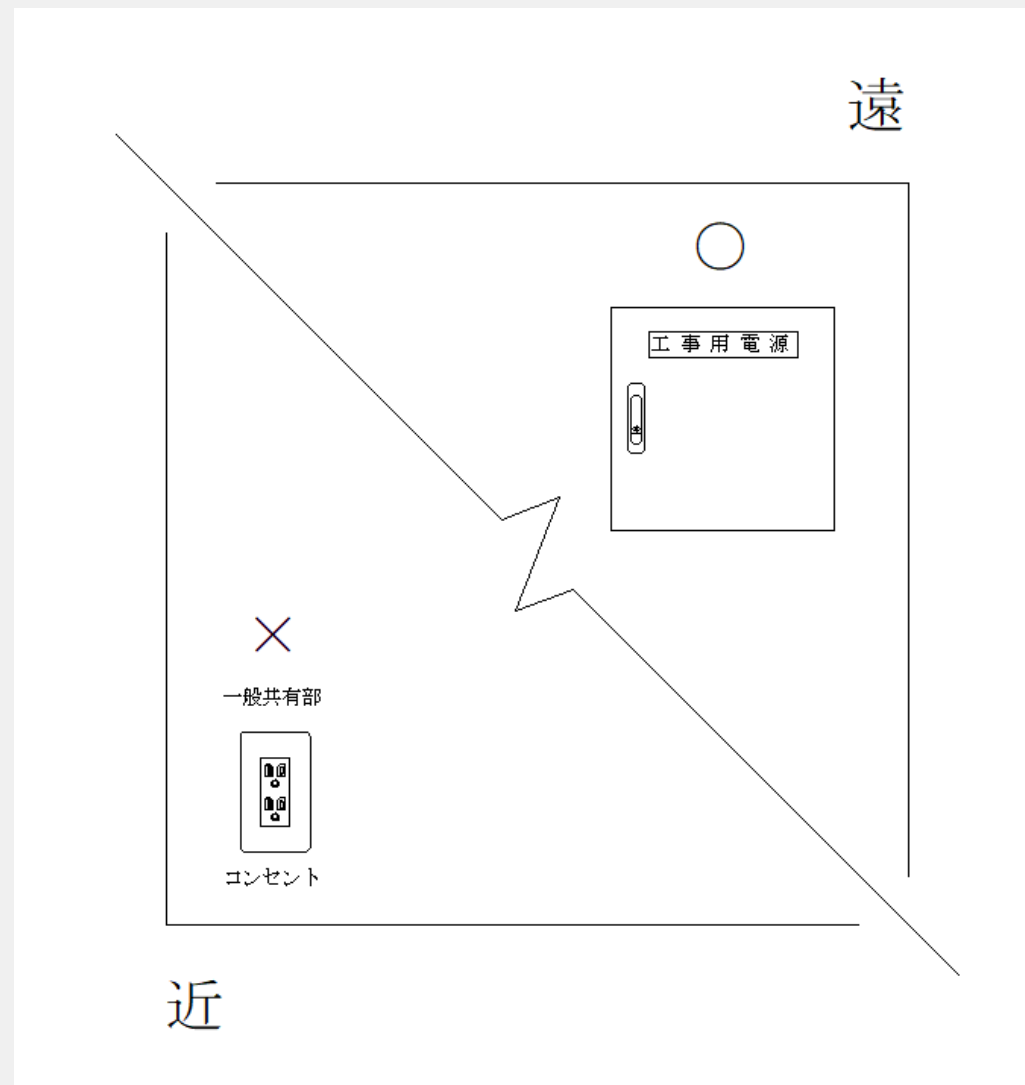
事故事例 コアドリル工事

事故の型 設備損壊・機能停止（誤接続による停電）

B1FのEPS内でコア削孔工事中、手元工が電源段取りの際に病院内ハブへ電源供給しているUPSに誤って接続し、削孔時の過電流によりUPSが停止して病院の通信装置が一時使用不能となった。

電源位置の指示・確認を職長が直接行わなかったことに加え、ポッキンブレーカーを使用せず、重要設備用電源であることの確認不足があった。

電源使用前は職長による電源位置の直接指示・確認を徹底し、重要設備電源の識別表示を明確化するとともに、ポッキンブレーカーの使用を必須とする。

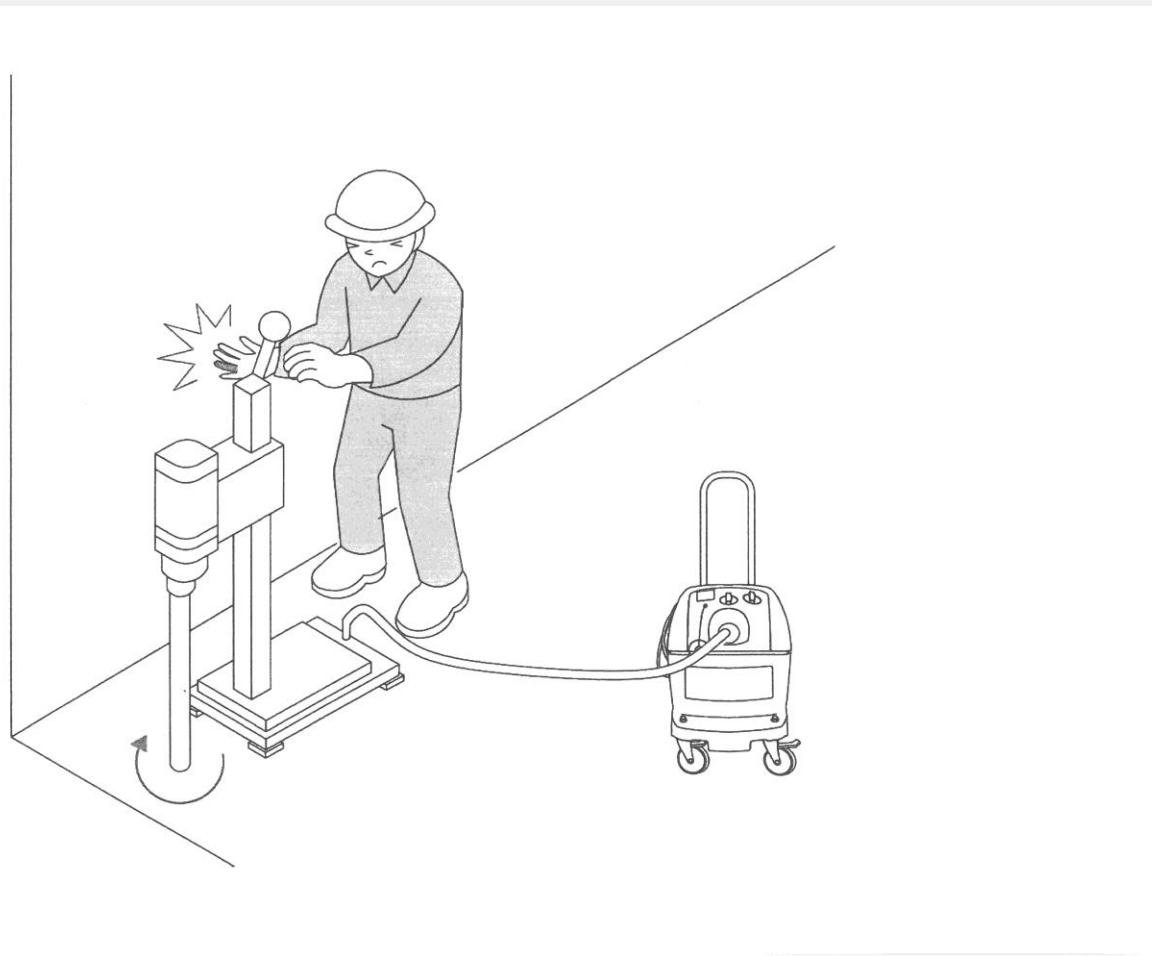
事故事例 コアドリル工事

事故の型 挟まれ巻き込まれ

バキュームベースを用いて穿孔作業中、ダイヤモンドビットがデッキプレートに噛み込まれ、作業員はスイッチをON、OFFしながらハンドルを上下させ噛み込みを外そうとしたところ、バキュームベースの密着が外れコアドリルが回転して右側側面の壁とコアドリルに右手薬指を挟み、剥離骨折した。

- ①バキュームベースの吸着が不十分であった。
- ②コアドリルのハンドルが壁に近き位置に設置してあった。
- ③噛み込みを外す際のスイッチ操作、上下動作で負荷が掛かり吸着力を保持出来なかった。

- ①バキュームポンプのゲージの数値が十分に上がっている事を確認する。吸着状態が不良の場合はアンカー設置を提案する。
- ②狭隙部にハンドルがない向きにコアドリルを設置する。
- ③スイッチ操作等で行わず、スライドブロック等の専用工具で噛み込みを取り外す。

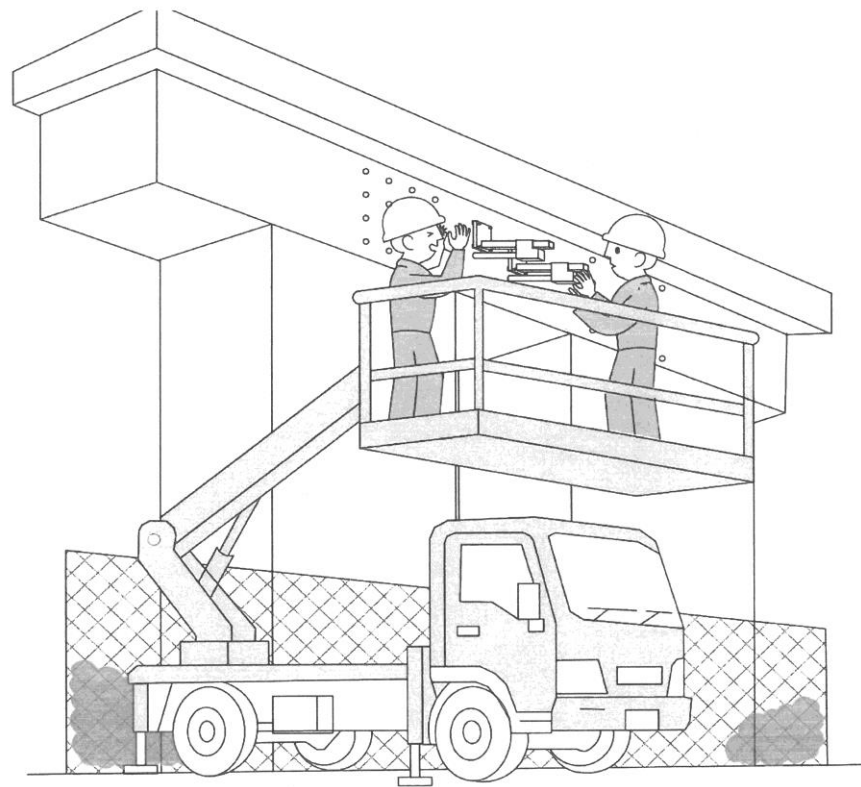
事故事例 コアドリル工事

事故の型 粉散飛散

高所作業車で穿孔作業中、コアドリルの内部ファンから原因不明の破片が飛散し、左隣で作業していた作業員の目に当たり、目が赤く充血した為、一時的に作業を中断した。

保護メガネを未着用だった為、破片が直接目に入った。
使用コアドリルの整備不良為、内部ファンに異物が混入していた事に気付かなかった。

穿孔作業時にモーター付近に顔が接近する場合は必ず保護メガネを着用する。
コアドリルの使用前点検はチェックリストを用いて各自に行い不備のある場合は整備するか予備の機械を使用する。

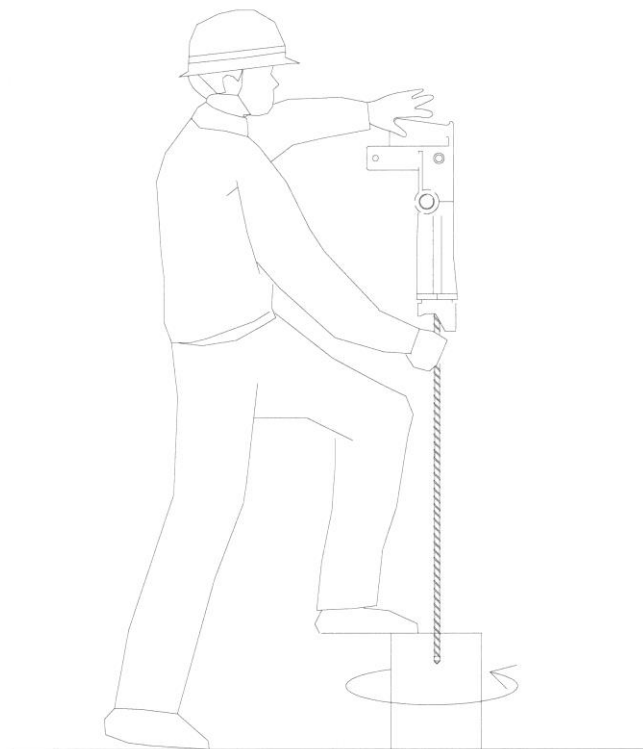
事故事例 コアドリル工事

事故の型 挟まれ巻き込まれ

穿孔コアピースをハンマードリルにてキリを打設して引き揚げ後、コアピースを足で押さえキリを外そうとした時、ドリルを作動させてしまい、保護手袋ごと巻き込まれ左手小指を切断した。

通電した状態で回転部を直接掴んで作業していた。
回転部とスイッチ操作部に同時に手をかけて作業していた。

回転部に触れる場合はいかなる場合でもコネクターを抜いて作業する。
キリを噛み込ませて引き上げるのではなく、アンカーを打設してロングボルトにて引き上げる。

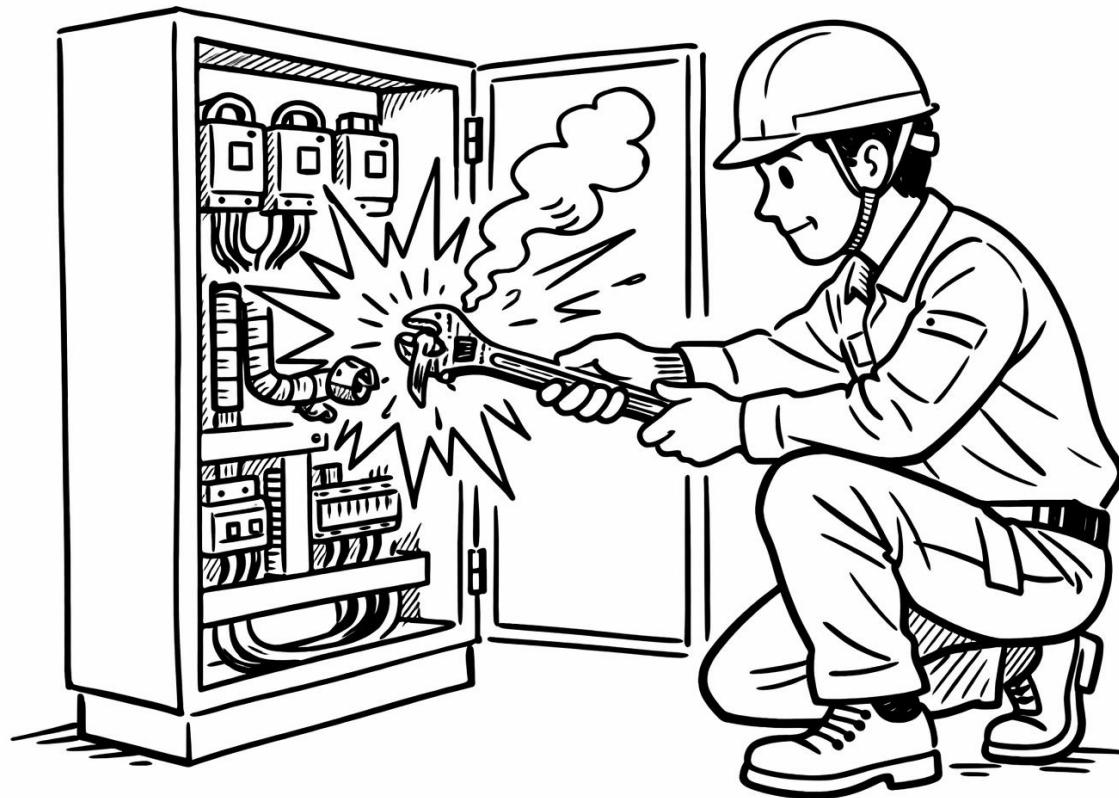
事故事例 準備工

事故の型 感電・火災（アーク発生）

分電盤への接続作業中、モンキーレンチで接続部ナットを緩めようとした際、通電状態のまま作業したため火花が発生し、工具および分電盤が溶損した。

分電盤接続部のブレーカーを遮断せず、無電源確認を行わないまま作業した確認不足。

電気作業前は必ずブレーカー遮断と無電源確認を行い、作業手順を遵守することを徹底する。

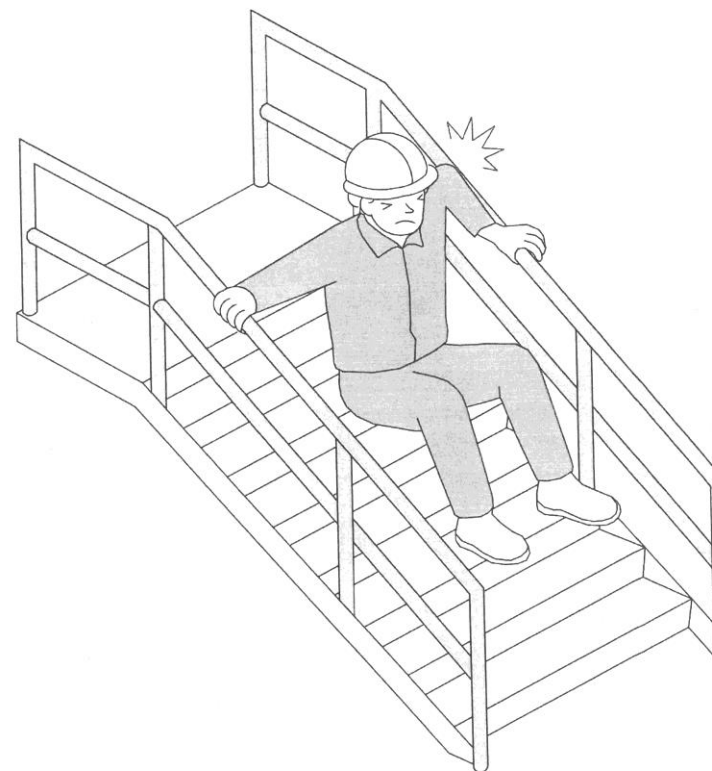
事故事例 準備工

事故の型 躓き転倒

場内移動中に階段を踏み外して滑り落ちた。
左手はまだ手摺を掴んでいた為、その衝撃で左肩を脱臼した。

階段を降りる時に、足元を確認していなかった。
長靴を履きなれていなかった。

昇降時は必ず足元の安全確認を指差し呼称にて確認して、注意を払って行動する。
履きなれていない長靴は、慣らし期間を設けて、サイズフィット感を確認し中敷きで対応する、又靴底の滑り止めを確認する。

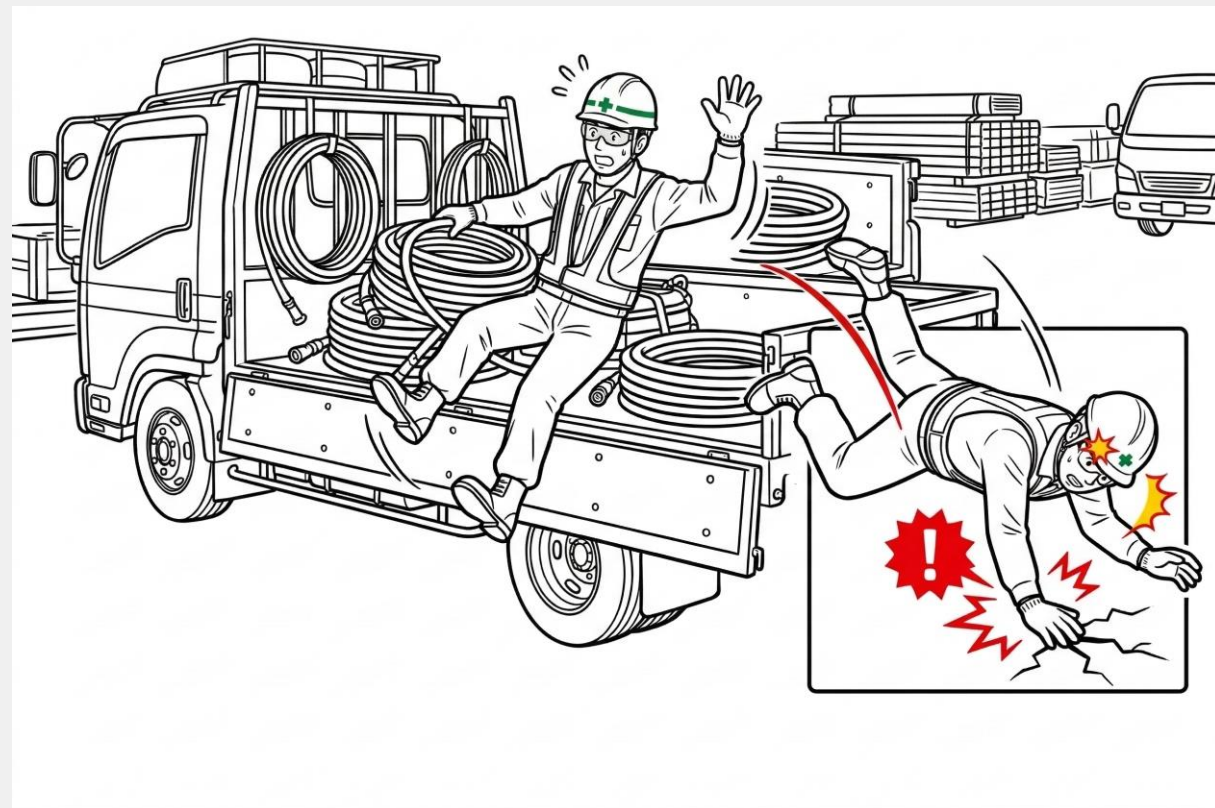
事故事例 準備工

事故の型 転落・落下

ホース等を用意するのにトラックのあおりの上に乗って作業していた所、あおりから足を滑らせ転落して、左手を地面に突いて負傷した。

あおりの上に乗ること自体、危険行動そのものなので、起こるべくして起きた災害。

常日頃から全社的に安全意識向上についてのミーティングを行い作業員一人一人の安全意識の向上を促す。
トラックの荷台の昇降は安全昇降ステップ等を使用する。

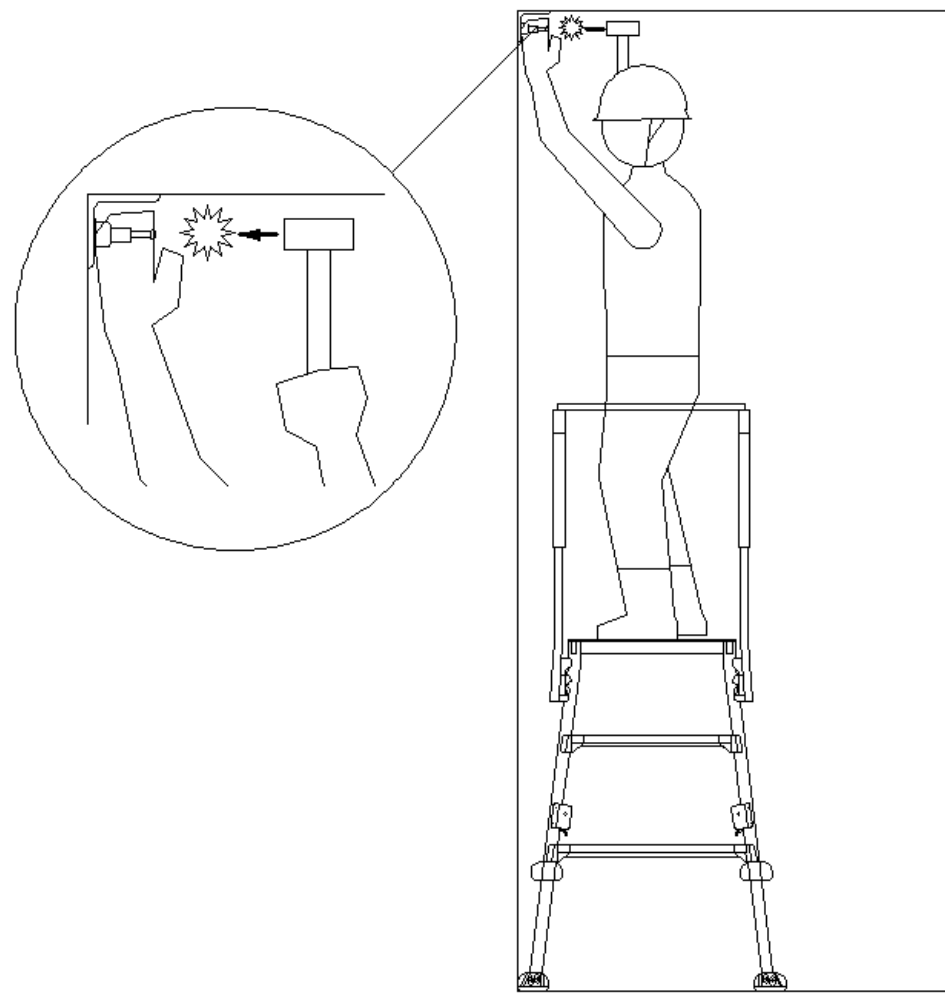
事故事例 アンカー工

事故の型 はさまれ・激突（手指の打撃）

ピンアンカー打設作業中、アングル枠内で姿勢が安定しない状態のまま、打ち込み棒を使用せずハンマーで直接アンカーを打ち込んだ際、左手人差し指を打撃し負傷した。

作業姿勢が確保できない環境で、不適切な方法・工具を用いてアンカーを打設したことによる不安全行動。

打設前にアングルの固定状態を確認し、打ち込み棒などの適正工具を使用して、安定した姿勢で作業を行うことを徹底する。
