「事故事例・ヒヤリハット集」

ダイヤモンド工事業協同組合

一般社団法人
日本コンクリート切断穿孔業協会

事故事例集

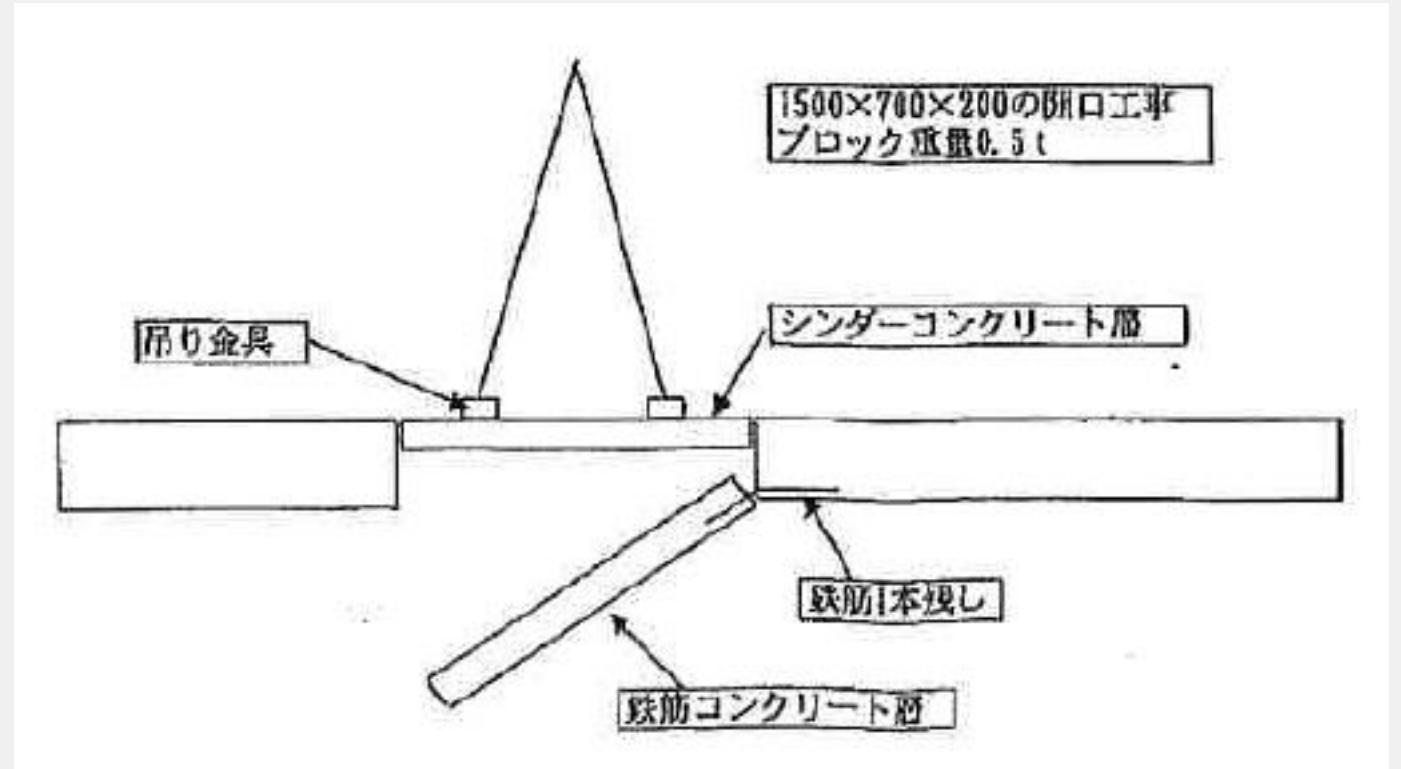
事故事例 撤去工

事故の型 墜落・落下（構造物の崩落・吊り荷落下）

B1階スラブ開口切断工事に於いて、重量約0.5tのスラブをホールインアンカーによる吊り撤去方法で施工中、スラブが二層構造であることが判明し、アンカーが十分に効かず抜けたため、鉄筋コンクリート層が宙吊り状態となった。

スラブの構造（シンダーコンクリート層とRC層の二層構造）を事前に把握しないまま撤去方法を判断し、アンカーの支持条件・耐力確認が不十分であった。

切断・撤去前に躯体構造を十分に調査し、構造に応じた安全な支持・撤去方法を選定するとともに、アンカーの有効性確認と第三者による施工方法確認を徹底する。

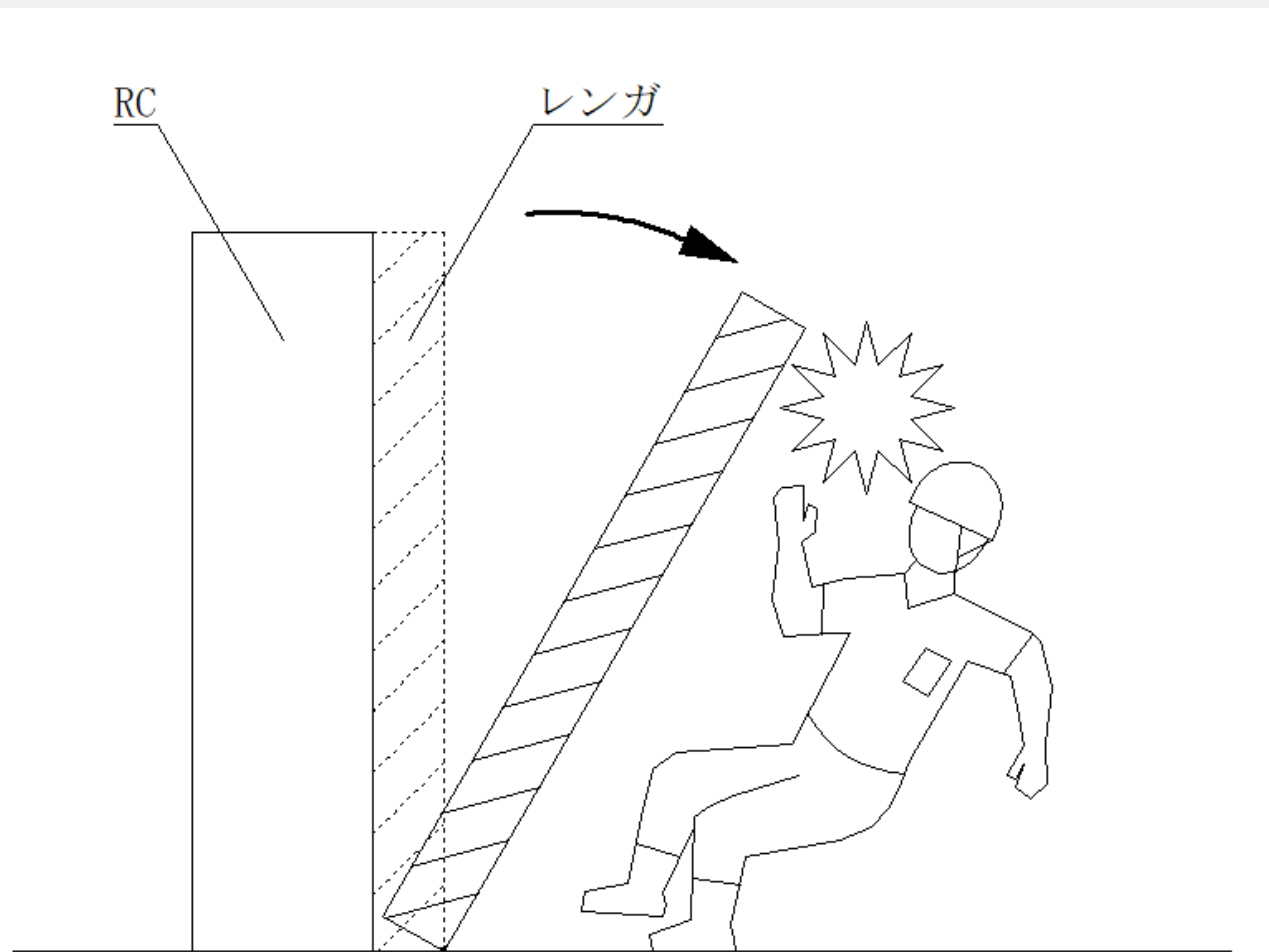
事故事例 撤去工

事故の型 墜落・落下（剥離物の落下）

切断ブロックの吊り出し・搬出作業中、前面ブロックが覆工板に干渉したため仮置き作業を行っていたところ、後面ブロックに付着していた赤レンガが剥離・落下し、手元作業員側に倒れ込んだ。

切断ブロックおよび付着物の状態確認が不十分なまま仮置き作業を行い、吊り荷直下および危険範囲への立ち入り管理が徹底されていなかった。

作業計画・手順を見直し、覆工板開口を十分に確保するとともに、吊り荷直下の人払いを徹底し、前面ブロック搬出後は正面に立ち入らず側面・上部から赤レンガを除去する。

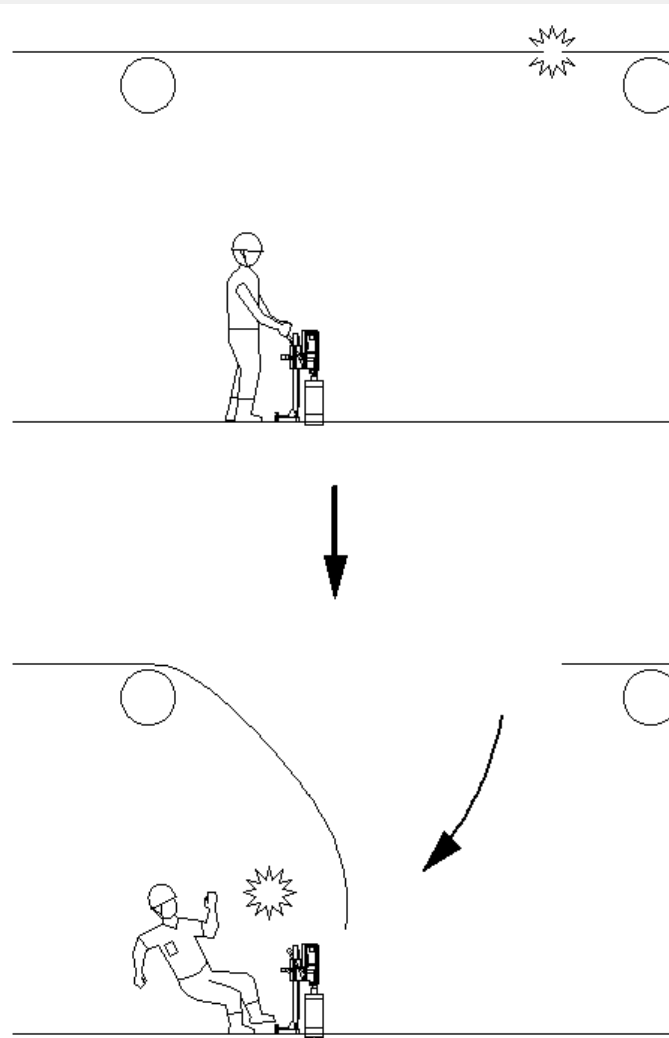
事故事例 撤去工

事故の型 飛来・激突（ワイヤーの破断飛来）

コア削孔作業中、異音に気づき顔を上げたところ、ケーブルクレーンのワイヤーが正面から迫ってきたため退避したが、後方から破断したワイヤーが直撃し負傷した。

他業者のケーブルクレーン操作において、巻き上げレバーを停止位置に戻さなかったため過巻きとなり、ワイヤーが破断した。

クレーン操作時の停止操作を確実に行うとともに、他業者作業との同時作業時は作業調整・立入管理を徹底し、異常音発生時は直ちに作業を中止する。
